Au fil de l'histoire

Le trottoir du chevet de la cathédrale

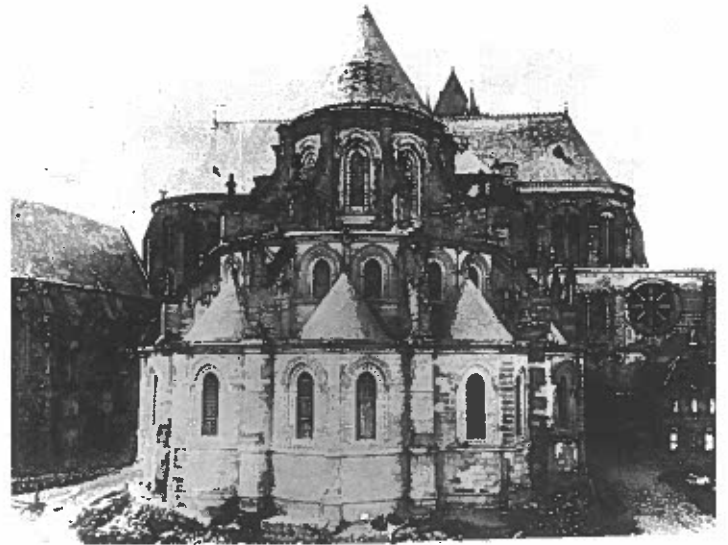
Le projet de "revêtement des fondations déchaussées du chevet par un mur de soutènement pour l'établissement d'un trottoir" sera mis à exécution en 1875. Le grès gris et rougeâtre, provenant probablement du Noyonnais, semble avoir été extrait pour cette commande. La taille de la pierre est très imparfaite voire grossière, alliant des formes cubiques à des formes trapézoïdales, et des dimensions allant du pavé de 0,20m d'arête aux blocs de 0,45m d'arête.

Avec la démolition de plusieurs édifices s'appuyant sur la cathédrale (dont la maison du sacristain et la chapelle épiscopale), l'imposant trottoir réalisé en 1874-1875 sera l'une des principales marques des quarante années de présence d'Antonin Selmersheim à Noyon. Large de 1,50m pour 1,80m de hauteur dans ses plus grandes proportions visibles, cette solide ceinture de blocs de grès enserme le chevet de la cathédrale édifié en pierre calcaire.

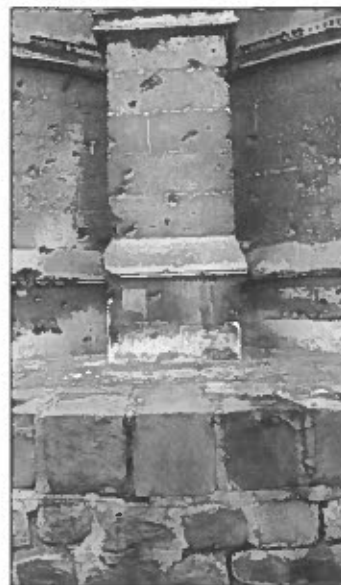
La hauteur du mur varie de 0,40m à 1,70m en fonction de la différence de dénivellation entre le sol extérieur et le sol intérieur du chevet. De même, le débordement du mur par rapport aux contreforts varie de 0,10m à 1,80m, l'épaisseur du mur étant plus importante à l'extrémité du chevet, là où les contraintes sont les plus fortes.
