## Le jubé de la cathédrale de Noyon

La période de reconstruction qui s'ouvrit au lendemain de la Grande Guerre fut l'occasion de mener le premier grand chantier de fouilles archéologiques dans la cathédrale de Noyon touchée par les bombardements. Quelques coups de pioche suffirent à révéler une partie de son passé oublié...

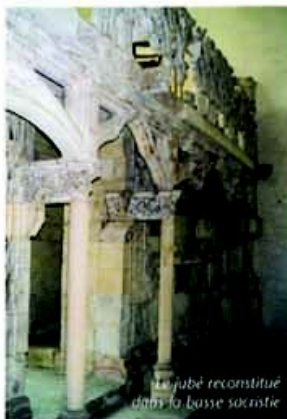
Six mois plus tard, le puzzle était reconstitué et la basse sacristie était reconverte en musée lapidaire. D'une longueur d'environ 10m et d'une hauteur de 4m45, le jubé était constitué d'un mur bahut plein percé d'une baie centrale large d'environ 1m60. Devancé par de fines colonnes supportant une plate-forme bordée de balustrades, ce mur possédait deux escaliers à vis creusés dans son épaisseur. Dans son rapport du 17 février 1923, M. Révillon indiqua : « *Les couleurs primitives n'existent presque plus. La date de 1630 retrouvée sur un fragment est celle de la dernière peinture, de bleu, rouge et or, teintes qui s'effacent légèrement* ». La riche ornementation des façades au décor végétal permirent de dater sa construction du début du 14<sup>e</sup> siècle.

L'avancée du chantier de fouilles permit à M. Révillon d'entreprendre en janvier 1922 la reconstitution du jubé, mission qu'il remplit, selon André Collin, « *avec un zèle, un dévouement et un soin qu'il y a lieu de reconnaître* ». Les morceaux les plus petits furent collés, les éléments de taille supérieure furent rassemblés puis consolidés avant d'être dressés le long des murs de la basse

sacristie. Malgré les mutilations volontaires, les fragments de pierre se trouvaient dans un excellent état de conservation : « *les peintures sont écorchées, portent des rayures, mais sont encore très vives et telles qu'elles devaient se présenter au moment des destructions de 1757. Sur les balustrades, les arcs et les piédroits, ce ne sont que des filets ou des corps de mouluration peints en rouge et en bleu, certaines sont dorées.* »
